Diagnóstico energético e adequação à NR 10 e NBR 5410 em instalação elétrica comercial

Guilherme Quaresma Medina^[1], Fabiana Karla de Oliveira Martins Varella^[2]

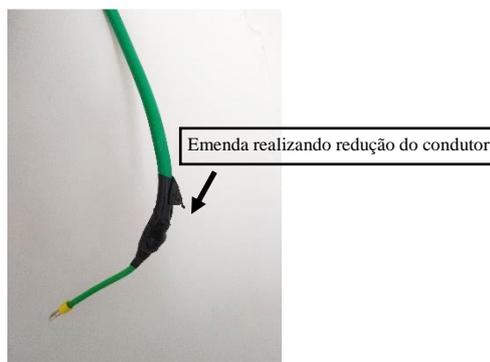
Na sequência da inspeção in loco das instalações através da observação do quadro, verificou-se a ausência de uma identificação coerente dos circuitos terminais, e também a diminuição da seção nominal do condutor de aterramento que era fornecida com seção de 16 mm² e foi reduzida para 4 mm² sendo conectado no barramento de terra do quadro como demonstrado na Figura 2.

FIGURA 2. Condutor de aterramento com diminuição da seção nominal
Fonte: Autoria própria, 2021.

- Instalação de dispositivos supressores de surto neutro e fase, bem como instalação do Dispositivo Diferencial Residual (DDR).
- Correção da diminuição da seção nominal do aterramento fornecido pelo edifício com substituição da emenda de 4 mm² para 16 mm².

Através do aumento da seção do condutor terra fornecido pelo prédio de 16 mm², com a união para um de mesma seção nominal e isolamento com fita de alta fusão na junção, foi possível chegar até o ponto de conexão no barramento com a seção nominal correta, a diminuição tinha sido feita devido condutor do prédio não chegar até o barramento. Com a correção da diminuição incoerente da seção nominal do fio de aterramento, tornou o aterramento seguro e coerente com o previsto em norma, conforme mostra a Figura 10.

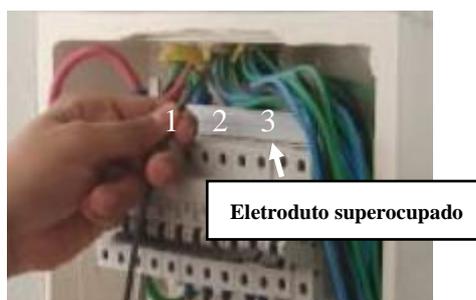
Observou-se também a elevada ocupação e desorganização dos eletrodutos que saiam pelo quadro elétrico para os circuitos terminais, com total de 9 circuitos divididos em dois eletrodutos de 25 mm² e um total de 27 condutores distribuídos nos mesmos, uma vez que de acordo com a tabela 42, consultada na NBR 5410:2004, a capacidade de condução de corrente está diretamente associada a taxa de ocupação dos eletrodutos, sendo necessário correção aplicável a condutores agrupados em feixe. Além disso, observou-se incoerência no dimensionamento da seção nominal dos condutores, principalmente nos circuitos de uso específico.

Foi observado também a existência de um disjuntor diferencial residual que estava desconectado e sem utilização. A alta taxa de ocupação dos eletrodutos 2 e 3 é demonstrado na Figura 3, utilizados para circuitos terminais. Em contrapartida, no eletroduto 1 de alimentação vinda do prédio, a ocupação está coerente com a NBR 5410 onde, a taxa máxima de ocupação de eletrodutos em relação à área da seção transversal não deve ser superior a 53% para um condutor ou cabo, 31% para dois condutores ou cabos e 40% para três ou mais condutores ou cabos.

FIGURA 3. Quadro de distribuição da clínica
Fonte: Autoria própria, 2021.

- Diminuição da taxa de ocupação dos eletrodutos através de instalação de um Barramento de Equipotencialização Local (BEL) para o aterramento da instalação elétrica da clínica.

A alta taxa de ocupação dos eletrodutos foi sanada através da criação de um BEL (Barramento de Equipotencialização Local), desafogando os eletrodutos 2 e 3 mostrado na Figura 3 que estavam sobrecarregados, sendo necessário o corte de alguns condutores que iriam ser substituídos para conseguir retirá-los. O BEL foi instalado em uma caixa secundária possuindo apenas um barramento de terra para aterramento das massas, e o mesmo barramento conectado ao principal por um condutor de 16 mm², alterando de forma insignificante a impedância do aterramento anterior.

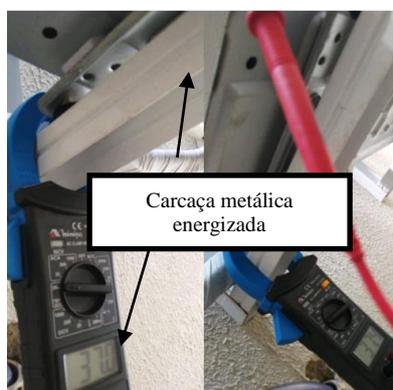
Embora as cargas distribuídas das TUG'S estivessem coerentes com a capacidade de corrente dos circuitos terminais das mesmas, foi possível observar, através de testes adicionais, que algumas tomadas TUG'S não estavam aterradas, logo estavam desconforme e trazendo insegurança, uma vez que todo quadro elétrico deve possuir o condutor terra instalado em todos os circuitos elétricos, inclusive nos circuitos de iluminação, quando necessário [5]. A ausência de aterramento nas TUG'S gerou instabilidade principalmente no equipamento de ultrassom e a ausência de aterramento das condensadoras e ausência de circuitos TUE'S, causou energização das carcaças chegando aproximadamente 37V. Tal identificação está de acordo com as informações passadas pelo proprietário no primeiro contato com o mesmo e comprovadas através de teste com alicate amperímetro. A Figura 4, mostra a carcaça de ar-condicionado energizada, onde na imagem retrata a medição de tensão realizada entre a carcaça de ar-condicionado e aterramento.

FIGURA 4. Energização das carcaças do ar-condicionado
Fonte: Autoria própria, 2021.

- Correção dos circuitos sem aterramento e aterramento das carcaças metálicas das condensadoras dos aparelhos de ar condicionado, como também aterramento de toda iluminação.

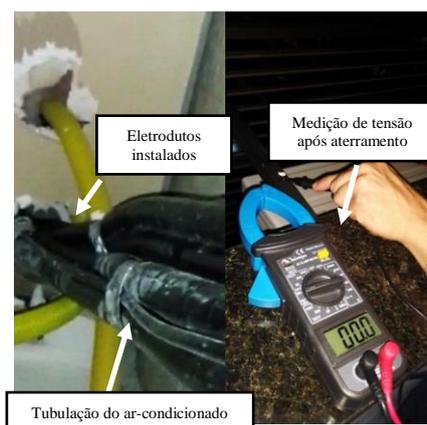
Realizadas as correções foi possível sintetizar os resultados das mesmas. Com a instalação dos eletrodutos para a alimentação correta dos ares-condicionados, realizado o aterramento das carcaças para desernegação e dissociação de neutro e após testagem nenhuma das ocorrências anteriores se repetiram. Os equipamentos tiveram funcionamento mútuo, fluido com carcaças em 0V e com as correntes de fase e neutro condizentes com seu consumo. Na Figura 5 é possível visualizar os novos eletrodutos instalados, e testagem da tensão nas carcaças, a testagem foi feita utilizando a grade parafusada no chão como referência 0 V em contato com a ponta de prova negativa e a positiva em contato com a carcaça da condensadora.

FIGURA 5. Eletrodutos instalados e testagem da carcaça
Fonte: Autoria própria, 2021.

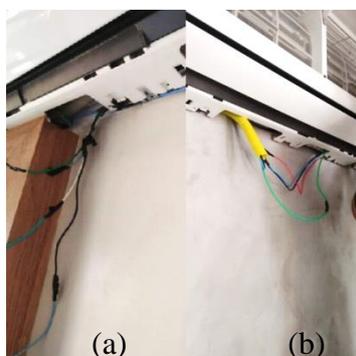
A Figura 6, mostra a ligação anterior e a correção feita com condutores vindos da condensadora, a remoção de emendas malfeitas e correção das cores dos condutores determinados pela norma.

FIGURA 6. Ligação anterior (a) incorreta e dos (b) novos condutores de alimentação das evaporadoras vindos do circuito interno das condensadoras
Fonte: Autoria própria, 2021.

Com a nova alimentação das condensadoras, também foi possível levar a partir circuito interno das mesmas a alimentação para as evaporadoras, estando presente nesse circuito bornes necessários para a alimentação, uma vez que se tratava de ar-condicionados inverter e era a forma correta de ligação presente no manual ignorada anteriormente.

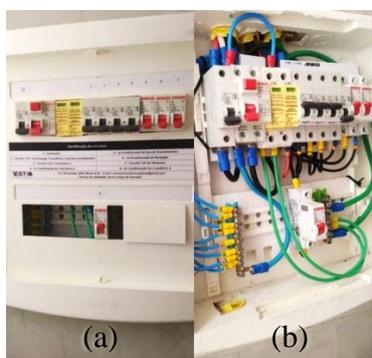
Os circuitos e componentes do quadro elétrico foram trocados e inseridos DPS fase e neutro e disjuntor diferencial residual, protegendo contra surto de tensão e correntes que poderiam causar choques elétricos. Os condutores de saída foram marcados e identificados de acordo com diagrama unifilar. Bem como a etiquetagem para definição de cada circuito foi feita facilitando manobras e trazendo maior segurança. A Figura 8, mostra as alterações e correções citadas.

FIGURA 8. Registro da parte interna e externa do quadro elétrico (a) Identificação dos circuitos terminais
(b) Componentes e dispositivos instalados
Fonte: Autoria própria, 2021.

No quadro elétrico foram marcados os circuitos terminais e identificados através de etiquetas e devidamente sinalizados na parte externa. Também foram instalados supressores de surto fase e neutro e um disjuntor diferencial residual para toda a instalação.

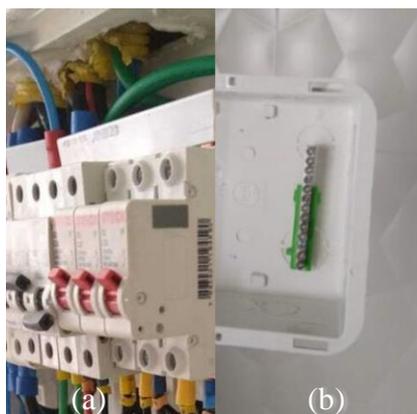
A instalação do BEL sanou os problemas causados devido à alta taxa de ocupação, bem como liberou a seção transversal do eletroduto prevista em norma para as configurações da instalação. A NBR 5410:2004 permite o compartilhamento de terra, medida aplicada visando melhor custo-benefício e evitando maiores intervenções civis. A Figura 9 mostra a nova taxa de ocupação e o BEL instalado.

FIGURA 9. (a) Eletrodutos 1 e 2 com taxa de ocupação menor (b) Caixa de sobrepor com barramento BEL
Fonte: Autoria própria, 2021.

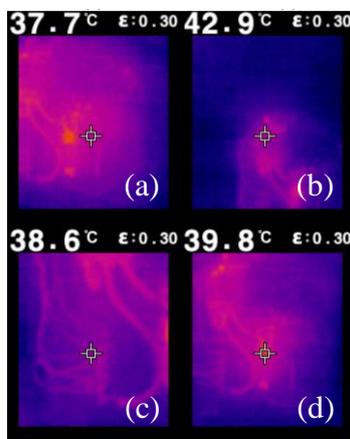
Efetuada todas as correções propostas e analisados os resultados, foi tirada a termografia do quadro corrigido para a observância da temperatura de funcionamento e pontos quentes. Após as correções propostas e executadas, a temperatura de funcionamento de toda parte interna do quadro não ultrapassou 43° C graus e não apresentando variância maior que 5° C graus. Demonstrando funcionamento sem pontos quentes, como pode ser visto na Figura 11.

FIGURA 11. (a) Imagem térmica do barramento de terra; (b) Imagem térmica do disjuntor geral; (c) Imagem térmica do barramento de neutro; (d) Imagem térmica do disjuntor do ar-condicionado do consultório 1.
Fonte: Autoria própria, 2021.
