Artigo

Monitoramento do desgaste da ferramenta de HSS no processo de torneamento através da potência consumida

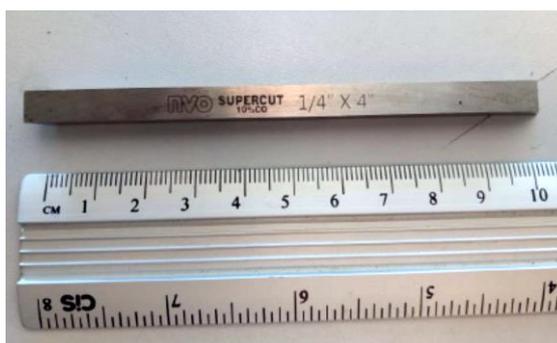
FIGURA 1. Fotografia de exemplar das ferramentas de aço rápido para testes de torneamento.

Para a aplicação dos testes de usinagem, foi utilizado o torno Nardini modelo ND 220 Gold, de alimentação trifásica e motor principal com potência de 7,5 CV, com a finalidade de realizar o torneamento cilíndrico externo de um tarugo de aço ABNT 1045 laminado a quente, de 1" ½. Foram utilizadas cinco ferramentas de corte, de aço rápido (HSS), com dimensões de ¼" x 4", fabricado conforme a Norma DIN 4964, com tolerância dimensional h14, temperado e revenido com dureza de 65 ± 5 HRC, com a finalidade de realizar a usinagem e avaliar o desgaste obtido. A afiação da ferramenta foi feita com ângulos $\alpha = 8^\circ$, $\beta = 62^\circ$ e $\gamma = 20^\circ$, medidos pelo plano ortogonal, em concordância com estudo prévio [4], realizado para comparar a evolução de desgaste de ferramentas de HSS com e sem revestimento, angulação esta, adequada para usinagem do aço ABNT 1045. Um exemplar destas ferramentas é apresentado na Figura 1.

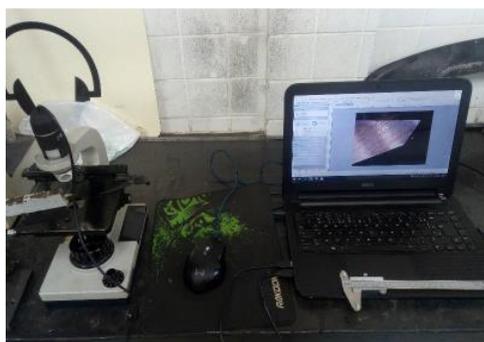
FIGURA 2. Fotografia do aparato montado para a medição do desgaste de flanco das ferramentas de corte.

A cada dois passes de usinagem, foi realizada uma medição do desgaste de flanco médio, utilizando um microscópio eletrônico com aumento até 1000x. A condição de parada dos testes de usinagem foi com desgaste de flanco médio V_B atingindo o valor de 0,30mm, conforme estabelecido pela norma ISO 3685 como fim de vida para ferramentas de HSS para torneamento. O aparato experimental montado para realizar a medição desse desgaste de flanco médio é mostrado na Figura 2.

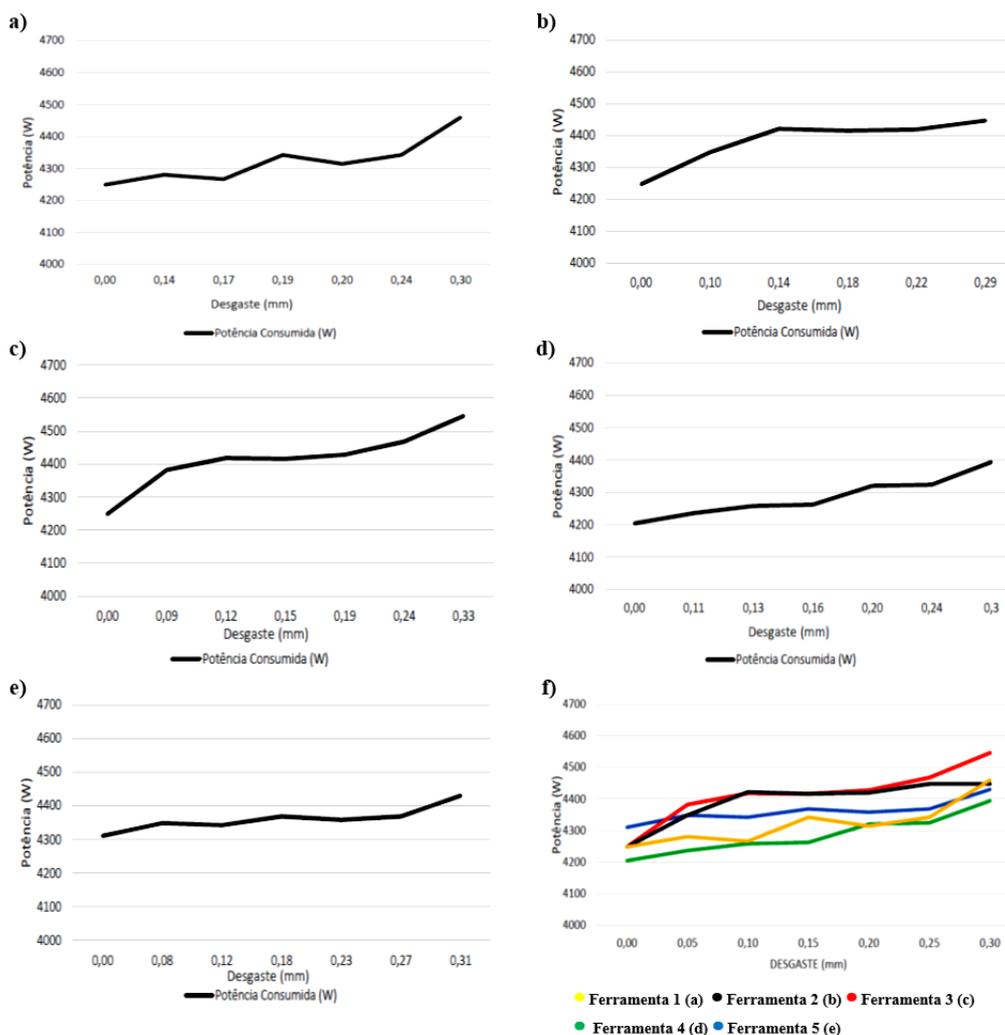
FIGURA 3. Curva de desgaste de flanco médio para as cinco ferramentas testadas e f) sobreposição das respectivas curvas.

Os dados obtidos das correntes durante o processo de usinagem apresentaram algumas variações, sendo assim, foram adotados os valores médios entre a corrente inicial e o valor de corrente mais elevado (porém estável) medido durante a usinagem, para cada passe, obtendo finalmente, um valor de potência médio consumido pela máquina durante os passes realizados. A Figura 3 apresenta as curvas de desgaste de flanco médio, obtidas para as cinco ferramentas testadas. Estas curvas foram geradas a com os dados de leitura de desgaste de flanco médio e a respectiva potência consumida na máquina a cada parada para análise desses desgastes. Estas paradas ocorreram a cada dois passes de usinagem, conforme descrito no tópico 2.

Nota-se que durante a usinagem, de maneira geral, conforme o desgaste da ferramenta aumenta, há um aumento na potência consumida pelo equipamento. Este comportamento apresenta conformidade com outros estudos realizado na área [18-20]. Esse aumento na potência ocorre devido à compensação do equipamento que, para realizar a operação de usinagem com uma ferramenta desgastada, realiza mais esforço, solicitando mais corrente no sistema, conseqüentemente aumentando seu consumo de potência. É mostrado na Figura 4 o desgaste de flanco médio, bem com formação de aresta postiça de corte (APC) ocorridos com a Ferramenta 1 ao final da última passada de usinagem.

Essa variação deve-se, justamente, a presença de APC, afetando diretamente na força de usinagem. Variação semelhante também pode ser observada na curva de desgaste da Ferramenta 3 (Figura 3c).

Durante o processo da Ferramenta 4 (Figura 3d) percebeu-se uma variação na potência de, inicialmente, 4204,70W para 4394,10W. Variação maior que para a Ferramenta 5 (Figura 3e), que inicialmente obteve valores

de 4310,36W e finais de 4429,98W. Porém, percebe-se uma variação de potência de 119,62W em relação ao desgaste, se comparado ao observado para as outras ferramentas. Isso deve-se, possivelmente, à variação na rotação do equipamento, pelo fato de que mesmo com o aumento do desgaste da ferramenta, o motor principal do equipamento realiza menos esforços quando há alteração na rotação para se manter a velocidade de corte constante, altera-se, por exemplo, o conjunto de engrenagens na redução do equipamento, solicitando menos esforço do motor e conseqüentemente um consumo menor de energia.

Ao se confrontar as curvas de desgaste das cinco ferramentas testadas (Figura 3f), pode-se identificar um intervalo no qual a potência varia com o desgaste. Através de análise estatística da amostra e, com um intervalo de confiança de 90% (coeficiente 1,64 para IC de 90% multiplicado no intervalo de confiança para média amostral) os dados são detalhados na Tabela 1 e ficam mais evidente na curva de calibração apresentada na Figura 7.

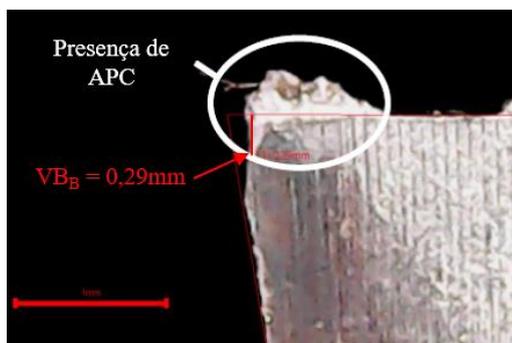
FIGURA 4. Nível de desgaste de flanco médio e APC formadas na Ferramenta 1.

É perceptível a formação de aresta postiça de corte, que pode, por sua vez, acentuar o desgaste da ferramenta, quando este for arrancado da cunha de corte da mesma na continuidade do processo de usinagem, levando consigo material da camada superficial da ferramenta de corte. Ainda, este material que é arrancado tende a provocar desgaste abrasivo nas superfícies de folga e de saída da ferramenta, intensificando o seu desgaste. Este fato, provavelmente, ocorreu com a Ferramenta 2 após a segunda passada de usinagem, conforme mostrado na Figura 5.

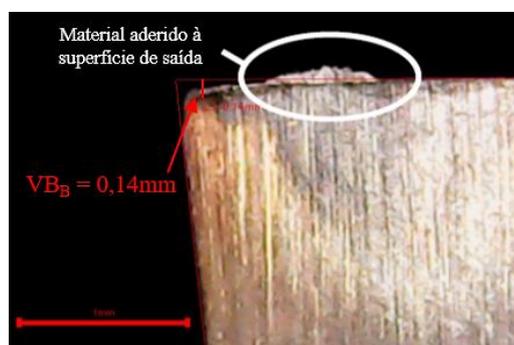
FIGURA 5. Desgaste de flanco médio observado na Ferramenta 2 após a APC ser arrancada no decorrer do processo de usinagem.

Nota-se que há a presença de material da peça depositado na superfície de saída da ferramenta. Provavelmente, no decorrer do processo tenha ocorrido a formação de aresta postiça de corte depositada na região da cunha de corte da ferramenta e a mesma ter sido arrancada depois de certo tempo, caracterizando o mecanismo de desgaste por aderência e arrastamento (*attrition*). Desta forma, foi favorecido o aumento do desgaste de flanco e ainda foi deixado material da peça aderido à ferramenta. Nota-se, na Figura 3a, que em alguns momentos, mesmo com o aumento do desgaste, a potência consumida apresenta valores praticamente constantes, mas de maneira geral seu valor sempre se apresenta maior que o início da usinagem.

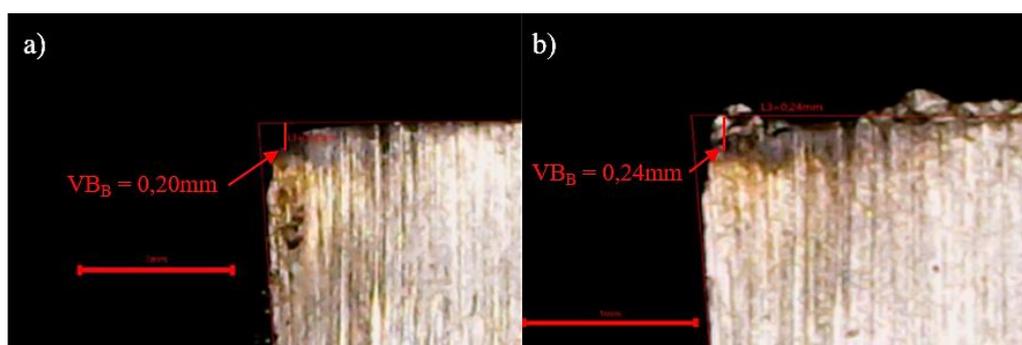
FIGURA 6. Desgaste de flanco médio na Ferramenta 4 após a conclusão das sequências dos passes a) 7 e 8; b) 9 e 10.

Durante o processo de usinagem com a Ferramenta 4, notou-se um aumento de potência de 4.320,33W para 4324,32W, no intervalo entre os passes 8 e 10, os quais aumentaram o desgaste de flanco médio de 0,20mm para 0,24mm. As medições do desgaste de flanco médio após as passadas de torneamento 4 e 5 estão apresentadas na Figuras 6.

Nota-se que na Figura 6a, inicialmente, não há a presença de APC, diferente da Figura 6b na qual, após dois passes de usinagem observa-se, como nas outras ferramentas, a presença de material depositado na ponta da ferramenta e na sua superfície de saída. O fenômeno descrito relaciona-se com a curva de desgaste da ferramenta 04 é mostrada na Figura 3d.

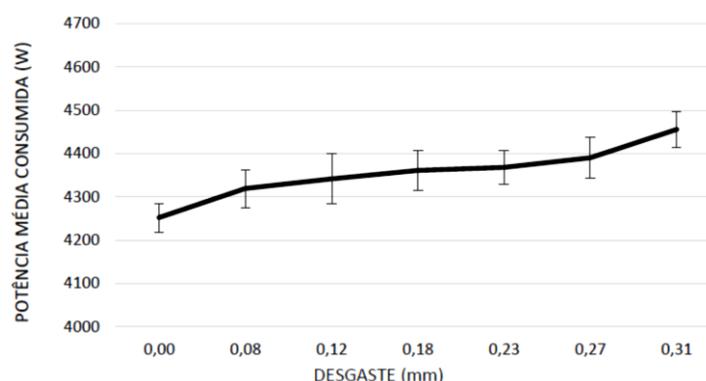
FIGURA 7. Curva de calibração para desgaste de flanco médio e potência média consumida.

Este resultado apresenta conformidade com o observado em estudo prévio [17,20,21], o qual, apesar de captar valores diferentes de potência em seu equipamento, gera uma curva de desgaste da ferramenta bem próxima ao projetado neste trabalho. Ainda, apesar de utilizar ferramentas diferentes de outras pesquisas [16], observa-se além de uma semelhança na curva de desgaste, valores semelhantes de potência captados pelo equipamento e calculados.

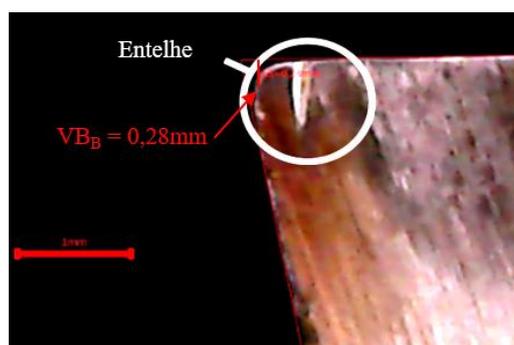
FIGURA 8. Fotografia do desgaste de flanco médio da 1ª ferramenta utilizada para a validação apresentando um entalhe.

Nota-se que na Tabela 2 os valores de desgaste de flanco médio se aproximam do desgaste de referência com um erro médio de 8%. Como descrito em outra pesquisa [7], as variações de corrente são pequenas, com média de 0,77% de diferença entre cada passe, o que torna o sistema válido, entretanto, pouco preciso. Durante a etapa de validação, a primeira ferramenta utilizada no sistema apresentou, além do valor de desgaste acentuado, um provável lascamento seguido de entalhe na cunha de corte da ferramenta, como pode ser observado na Figura 8.

Constata-se que, a partir deste ponto, caso a usinagem continuasse, possivelmente haveria a quebra da ferramenta com o avanço do lascamento, conforme observado em estudos posteriores [22,23]. Utilizando uma média para os valores de validação e desvio padrão para as três amostras, obtém-se a curva apresentada na Figura 9, com um intervalo de confiança de 90%.

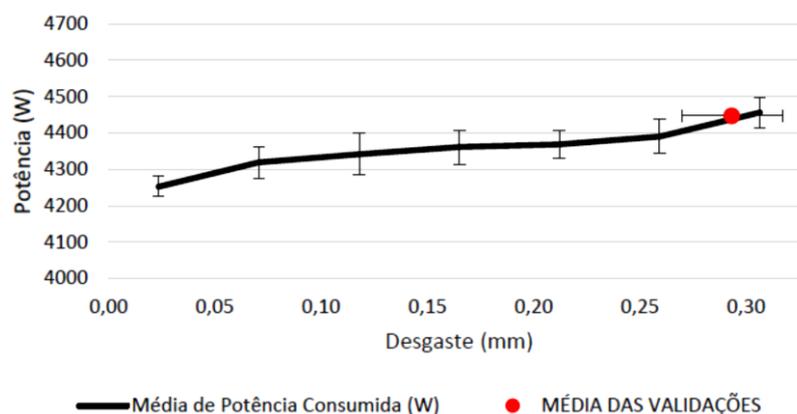
FIGURA 9. Curva de desgaste de flanco médio e média dos valores de validação.

Os valores da média das validações apresentam estatisticamente valores iguais aos da curva de desgaste do sistema, tendo em vista que há intersecção de seus valores no intervalo de confiança. Este resultado apresenta conformidade com estudos anteriores [19,21,24], nos quais métodos de monitoramento e validação semelhantes foram aplicados, validando assim o sistema para seus parâmetros.
