Diagnóstico energético e adequação à NR 10 e NBR 5410 em instalação elétrica comercial

Guilherme Quaresma Medina^[1], Fabiana Karla de Oliveira Martins Varella^[2]

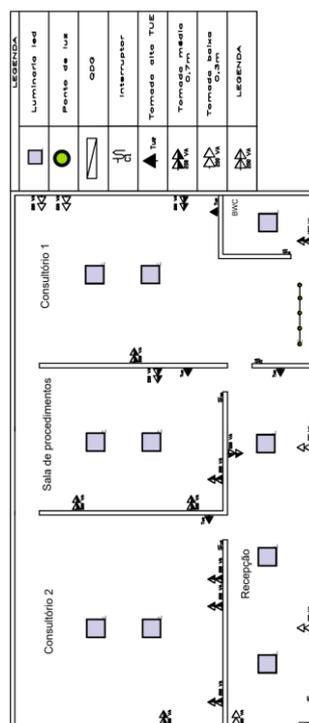
FIGURA 1. Croqui da clínica de obstetrícia
Fonte: Autoria própria, 2021.

Sendo composta de um total de cinco ambientes, conforme croqui, mostrado na Figura 1, a clínica de obstetrícia contava com dois consultórios, sala de procedimentos, recepção e banheiro totalizando algo em torno de 170 m². Na recepção encontrava-se o quadro elétrico, próximo a porta de entrada. Em seguida observa-se a Tabela 1, que mostra a síntese das áreas de cada ambiente existente na referida clínica.
