## OSTEOSSÍNTESE DE RÁDIO E ULNA EM TAMANDUÁ BANDEIRA (*Myrmecophaga tridactyla*) – RELATO DE CASO

[*Osteosynthesis radio and ulna in Giant Anteater (Myrmecophaga tridactyla) - case report*]

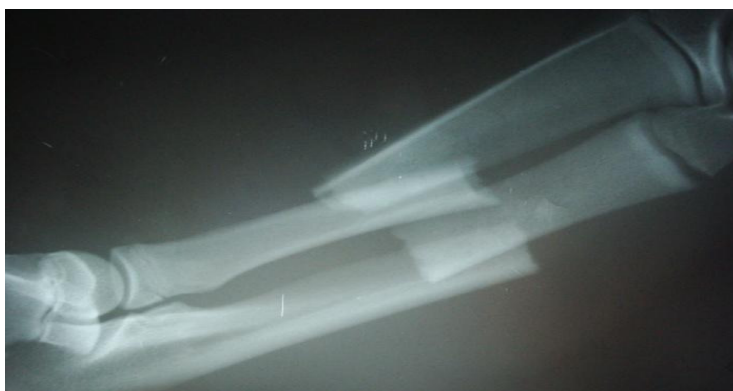
No exame clínico do tamanduá bandeira observou-se fratura unilateral nos ossos rádio e ulna do membro torácico esquerdo, o qual se apresentava edemaciado e com sensibilidade ao toque na região fraturada, bem como incapacidade locomotora, sendo necessário o uso da radiografia para auxílio no diagnóstico. Para auxiliar na contenção e no posicionamento durante o exame radiográfico, administrou-se cloridrato de midazolam (Dormonid<sup>®</sup>) (5mg/ml) por via Intramuscular. Com base no resultado da radiografia foi visualizada uma fratura completa fechada transversa no terço médio do rádio e ulna esquerdo, além de opacidade no foco inflamatório nos tecidos moles no membro lesionado (Figura 1).

Figura1- Exame radiográfico demonstrando fratura completa transversa dos ossos rádio e ulna de um tamanduá-bandeira.

O acompanhamento radiográfico neste caso foi fundamental para confirmar a suspeita clínica de fratura dos ossos rádio e ulna do tamanduá bandeira, e auxiliou na visualização do foco e extensão da lesão óssea, além de possibilitar avaliação de inflamação nos tecidos moles adjacentes. Similar conduta clínica foi

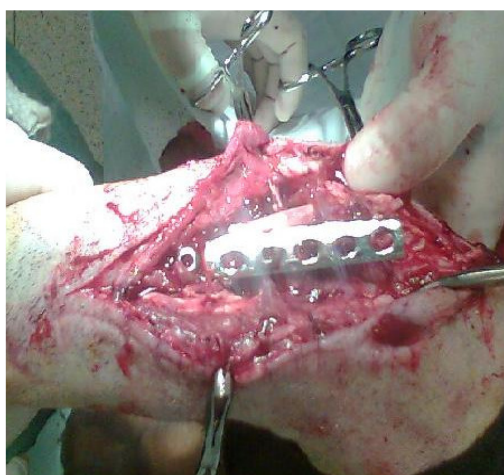
duas placas comuns de orifícios redondos, e 11 parafusos, com cabeça semi-esférica (Figura 2). As suturas da musculatura foram realizadas com fio catgut 2.0 de forma contínua. Já a dermorráfia foi realizada com fio nylon 2.0 em pontos separados de Wolff. Após o procedimento cirúrgico, ainda anestesiado, foi encaminhado para a realização de exame radiográfico, onde se constatou o correto posicionamento da colocação das placas e parafusos nos ossos fraturados (Figura 3).

Figura 2- Posicionamento de placa durante procedimento cirúrgico em tamanduá-bandeira.

Em relação à técnica cirúrgica, foi adotado neste caso, o uso de parafusos e miniplacas, por serem adaptáveis à maioria das fraturas diafisárias do rádio e da ulna. Além de promover a fixação estável, auxilia na redução dos segmentos ósseos fraturados e a preservação da vascularização, permitindo mobilização rápida dos movimentos dos segmentos ósseos fraturados, através da fixação interna rígida (Fossum et al., 2005).

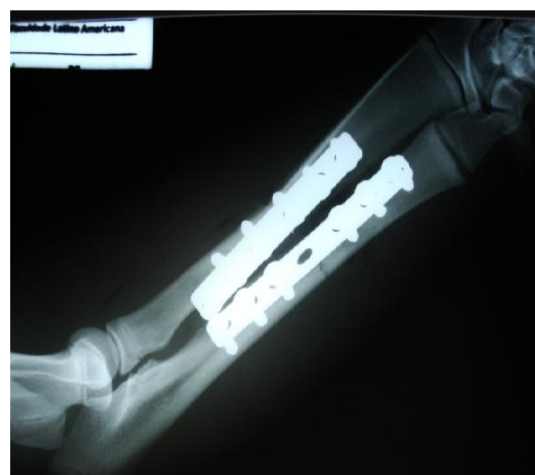
Figura 3- Exame radiográfico dos ossos rádio e ulna após procedimento cirúrgico com uso de placas e parafusos.
